Restauratie van een bijzonder staand horloge

Nicolaas Wyland in het MNU

Door Rob Memel, Patricia Gerritsen en Els Schut

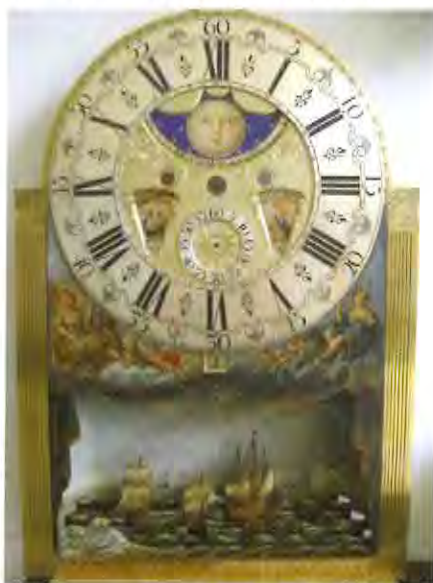
De rijke wijzerplaat (foto 2) kent, naast de minuut- en uurwijzer, een wekker-schijfje en aanduidingen voor de seconde, dag, datum, maan en maand. De gravering is krachtig en heeft een niet veelvoorkomend type halfuurteken in de vorm van een waaier. Alle demontabele delen van de wijzerplaat zijn voorzien van het graveursteken NW dat wellicht te herleiden is naar Nicolaas Wyland

2. Wijzerplaat met gezicht op de Noordelijke Ijszee en scheepjesmechaniek

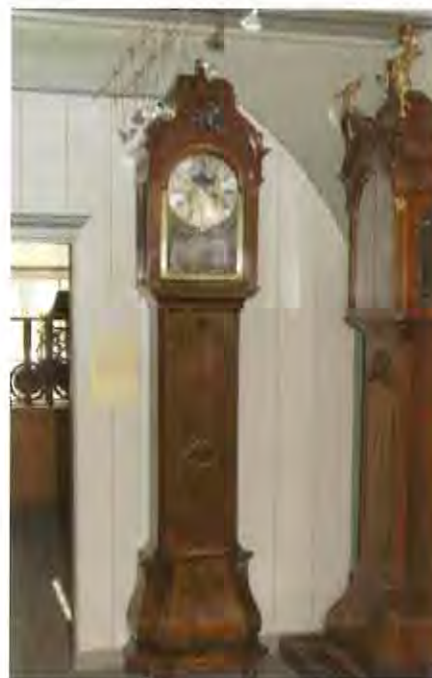
1. De gerestaureerde klok mag weer in de schijnwerpers staan in het MNU

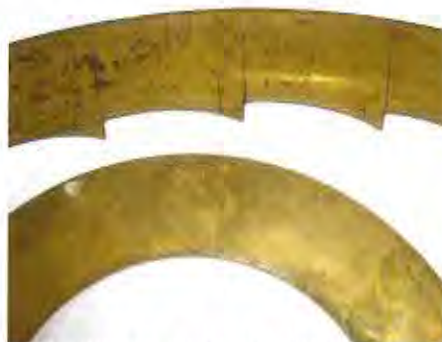
3. De initialen 'N W' zijn duidelijk zichtbaar ingekrast

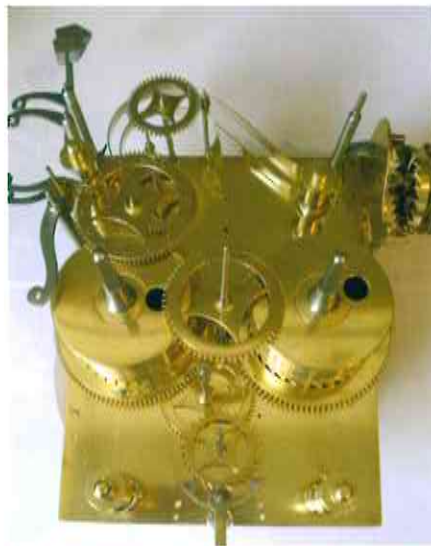
Wat direct aan het uurwerk in het oog springt is het omgekeerde anker aan de onderzijde van de platine teneinde de aandrijving van het mechaniek aan de onderzijde van de wijzerplaat mogelijk te maken. Het nut hiervan is niet alleen,

4. Binnenzijde van het uurwerk met de onderin geplaatste ankerang

dat het mechaniek hierdoor direct vanaf de ankeras bediend kan worden, maar ook dat de slingerophanging lager is waardoor de lens en het bijbehorende venster keurig midden in de deur vallen. Op foto 4 is goed te zien dat de tandwielen van het slagwerk en die van het gaande werk ieder een eigen kant op gaan. Een ander opvallend onderdeel is de schepper van het slagwerk. Dit betreft

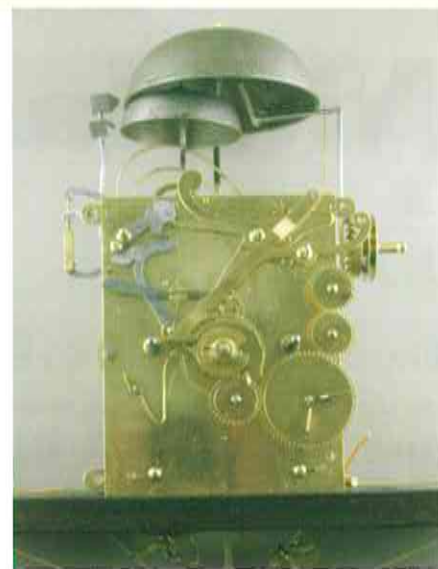
Wat tenslotte ook opvalt is de fraaie staat van het uurwerk en de zeer strakke afwerking van enkele onderdelen zoals de minuutpijp, de wekkerhamer, de scherp gebogen wekkeruitlichter en de modern halfrond gebogen belsteunen (foto 5). Even is gedacht aan een laat 19e eeuwse replica toen de 18e eeuwse staande klok weer in de mode kwam en bedrijven zoals Van Riel en De Graaf niet onverdienstelijke produkten afleverde. Op de windvleugel van de klok van Nicolaas Wyland staan echter twee reparatiesignaturen waarvan één het jaartal met grote mate van zekerheid "1836" laat zien. Hoewel ik het niet kan bewijzen vraag ik mij af of de Nicolaas

5. Voorzijde, de bellen zijn op halfrond gebogen steunen geplaatst

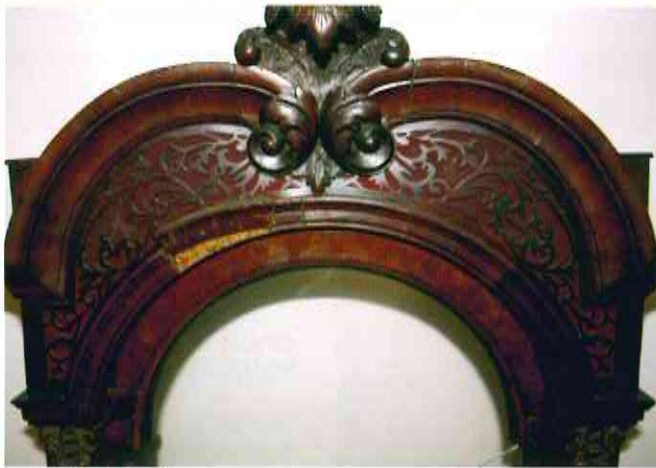
6. Kap met los geraakte delen

authentieke lijmsorten was gebruikt. Zo was het toeglijstwerk met een overvloed aan Velpon vastgelijmd op een dusdanige manier dat zelfs het ajour zaagwerk niet gespaard was gebleven (foto 6). Ook bleek dat de kast niet compleet meer was. Het bovenste deel van de kap, de zogenoemde pet met een schoorsteentje, ontbrak in zijn geheel.

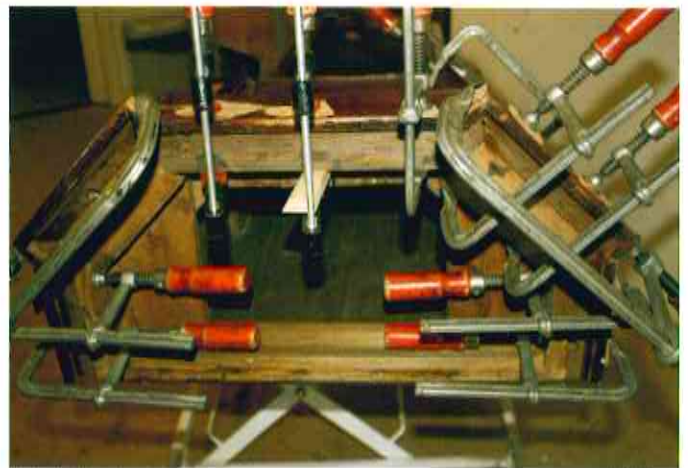
7. Klemmen houden de gelijmde delen aan de onderzijde vast

Daar de bodem van de kast moest worden vervangen en dus uit de kast was, ontstond de gelegenheid om het lijstwerk van de plinten met tangen via de onderkant goed te klemmen. De plint is samengesteld uit drie profielen; deze zijn alle losgemaakt. De oude beenderlijm had in de loop der tijd zijn plakkracht verloren waardoor dit redelijk makkelijk ging. Oude lijmresten zijn onder inwerking van behangplaksel verwijderd.

Behangplaksel zorgt ervoor dat lijm langdurig vochtig blijft, met als gevolg dat de lijm weer zacht wordt en te verwijderen is. De resten van nieuwere lijmsorten moesten mechanisch worden weggehaald. De te lijmen oppervlakken zijn vervolgens vlak gemaakt, getand met een tandbeitel en met een mengsel van warme beender- en huidenlijm gelijmd. (foto 7).

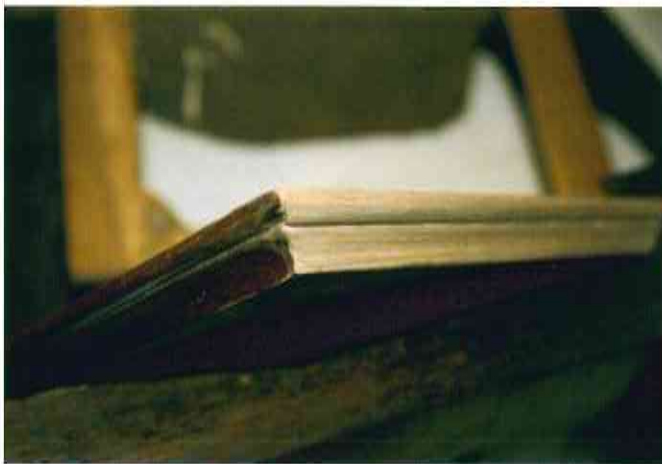
8. Een ontbrekend lijstje is bijgemaakt

ven manier gelijmd. Het gebroken glas in de deur van de kap is vervangen door oud glas, los lijstwerk aan de kap is gelijmd en een ontbrekend lijstje is met de hand in hetzelfde profiel geemaakt, gekleurd en afgewerkt. (foto 8).

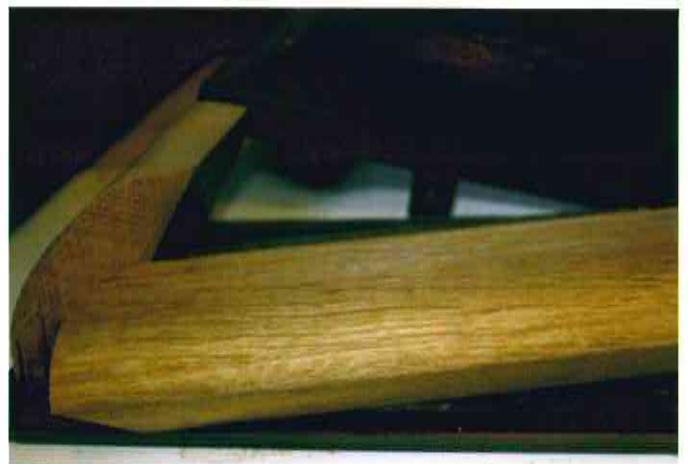
9. Nieuwe delen van oud eikenhout

De ontbrekende pet van de caddy is door de restaurator in zijn geheel bijge-

maakt. Het blindhout is van oud kwartiers gezaagd eikenhout gemaakt, waar het profiel in is geschaafd. Vervolgens is het lange deel in verstekken gezaagd voor de vorming van het front en de twee zijden. (foto 9).

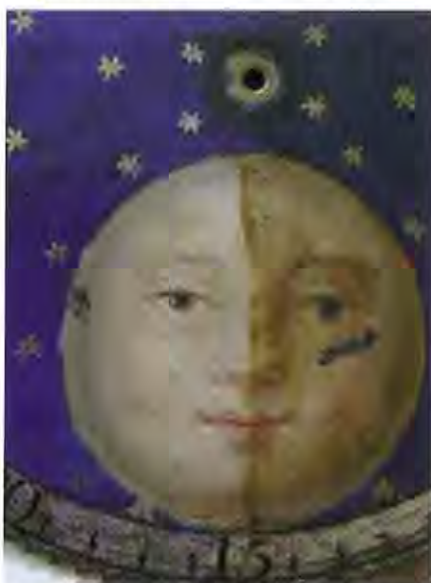
eerste lagen vuil en lak verwijderd zijn, m.b.v. Vulpex 1:1, wordt in de meeste gevallen de oorspronkelijke en heldere beschildering zichtbaar. Een goed voorbeeld hiervan is de maanschijf (foto 10). Hierbij werd ook gelijk duidelijk, dat in het verleden iemand de sterrenhemel heeft over geschilderd. De sterrenhemel reageerde gevoelig op eenvoudige reinigingsalcohol, terwijl de maantjes onaangetast bleven. Ook is er een niveauverschil tussen de hemel en de maantjes m.a.w. de hemel is in een later stadium om de maantjes heen geschilderd. Ik was wel blij met deze wetenschap: het maakte me nog scherper en alerter bij het reinigen van de andere delen.

10. De maan behoefde dringend een schoonmaakbeurt

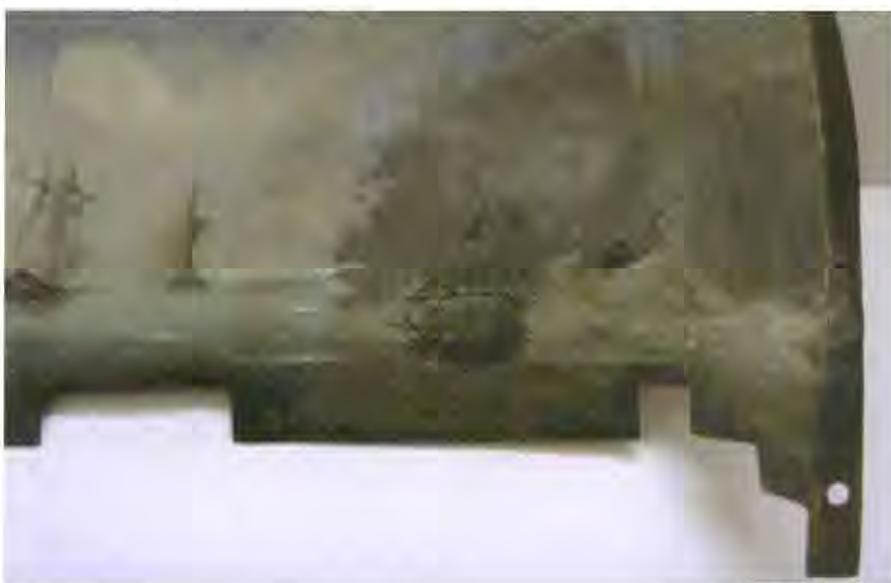
De argwaan werd beloond: elke schoon-gemaakte centimeter gaf een verrassing prijs. Een stukje zee, in een kleurstelling, die veel beter aansloot bij het andere schilderwerk... een achterstevan van een schip, zó gedetailleerd, dat de scheepsjongens zichtbaar waren....zelfs een schip, gestrand in het pakijns! (foto 11). Even rees bij mij het vermoeden, dat ik het Behouden Huys misschien nog tegen zou komen! De originele beschildering was nog volkomen in takt, zij het een beetje "mager".

11. Bij de restauratie kwam een verrassend tafereel te voorschijn: walvisvaarders in de Noordelijke IJszee

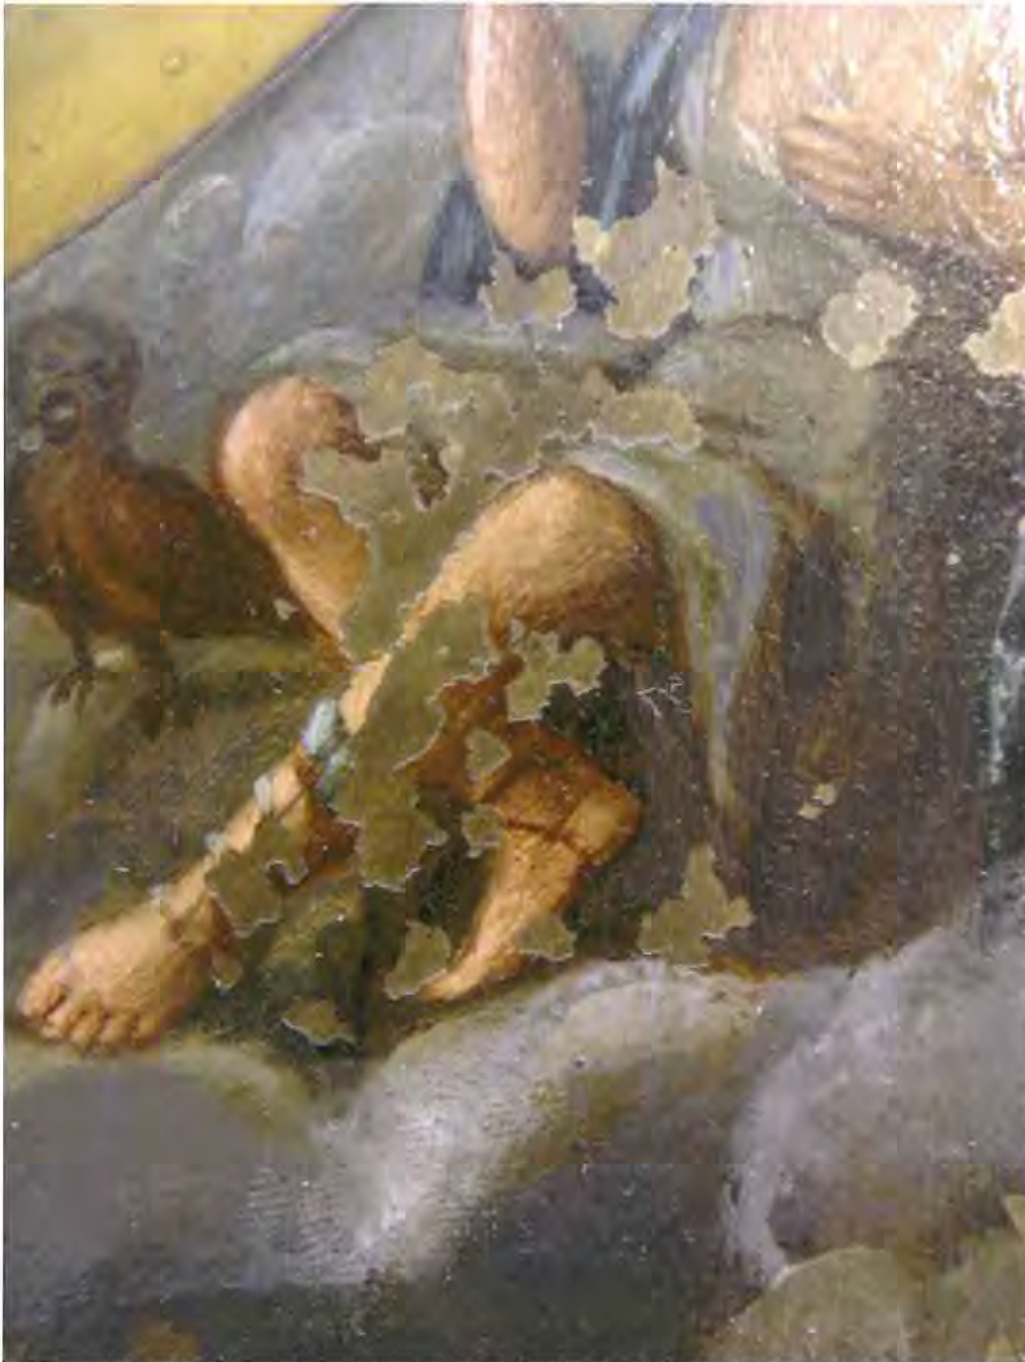
12. De verf op de wijzerplaat had op een aantal plekken los gelaten

Anders was het met de beschildering: na de schoonmaak werd duidelijk, dat deze erg beschadigd was. Ook vertoonde de plaat retouches uit het verleden. De grootste zorg betrof echter de hechting tussen de verf en de messing drager: op diverse plaatsen ontbrak de beschildering en overige delen kwamen los van de ondergrond (foto 12). De oplossing kwam tot stand na diverse adviezen van bevriende relaties: een paraloïd (kunst)hars moet de plaat voor de lange duur vrijwaren van het voornoemde probleem.

Na al deze voorbereidende werkzaamheden, die de meeste tijd in beslag nemen, komt dan de afwerking. Aangezien voor de oorspronkelijke beschildering olieverf werd gebruikt, is ook hier gekozen voor pigment in lijnolie. Alle ontbrekende delen moeten weer op kleur ingevuld worden, hier en daar een retouchering en als laatste een matglanzende schilderijsvernis, die er voor zorgt
